*Syndicat Mixte pour le
Traitement des Ordures Ménagères
Secteur de HAGUENAU-SAVERNE*

CENTRE DE STOCKAGE DE DECHETS ULTIMES DE WEITBRUCH

RAPPORT D'ACTIVITES ICPE 2006

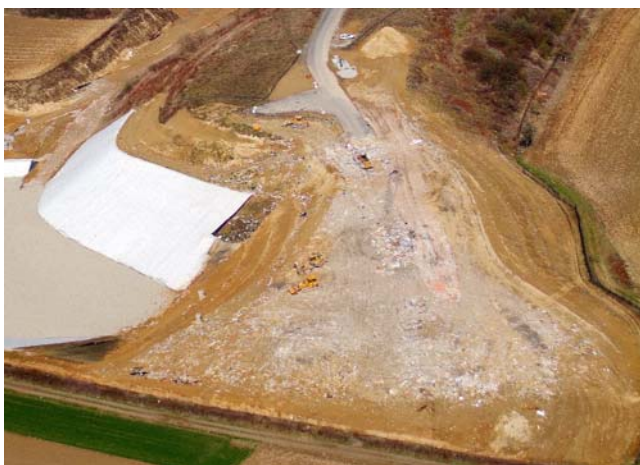
Le casier en exploitation jusqu'à Août 2006

Le casier en exploitation jusqu'en août 2006 (et depuis 2002) était le casier 1+2 (annexe 6) puis depuis septembre 2006 l'exploitation a basculé sur le casier 3.

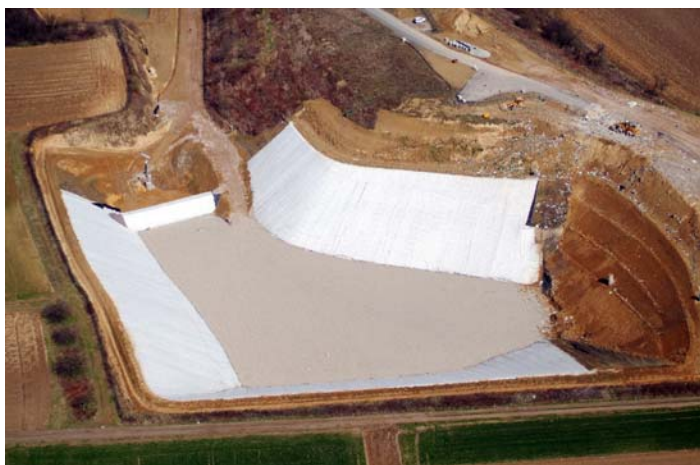
Le casier en exploitation depuis Septembre 2006

Les caractéristiques du casier 3 sont les suivantes :

Cote du fond : 161.10NGF
 Aire du fond : 4 661 m² Aire du toit : 12 600 m² (entre 179 et 182NGF)
 Hauteur moyenne de remplissage au stade final : 20m hors recouvrement.

Volume total estimé : 130 000 m³ soit environ 90 000 tonnes de déchets ou 6 à 7 années au rythme de remplissage prévu.

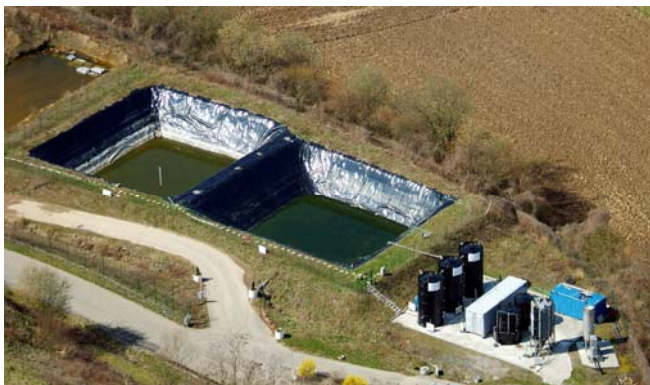
Le traitement des lixiviats et les bassins de stockage

Tous ces lixiviats sont dirigés dans l'un des 2 bassins de stockage étanches, de 1 600m³ chacun, d'où ils sont extraits pendant les périodes de traitement vers la station biologique du SMITOM, exploitée par la société OVIVE.

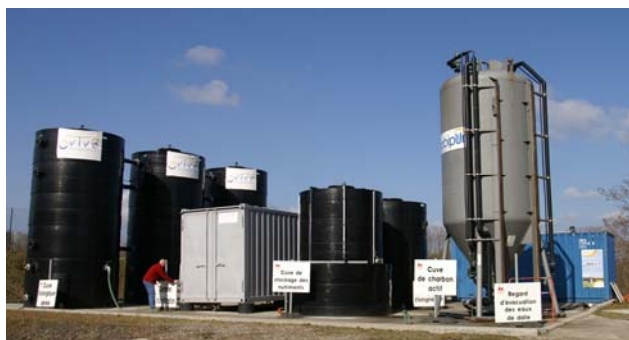
6.1.3.2 Lixiviats traités :

Les lixiviats traités et rejetés dans le Lohgraben sont analysés régulièrement par l'exploitant et le SMITOM (journalièrement pour certains paramètres comme le pH). Les rendements de la station de traitement ne sont pas extraordinaires parce que les lixiviats bruts ne sont guère chargés. En moyenne ils sont de 67,5 % (DCO) à 90% (ammoniac).
